低平地排水路整備における本川水位変動の背水影響の留意点について

株式会社 アルファ技研 徳井 順
鈴木 稔
○ 竹田 雄樹

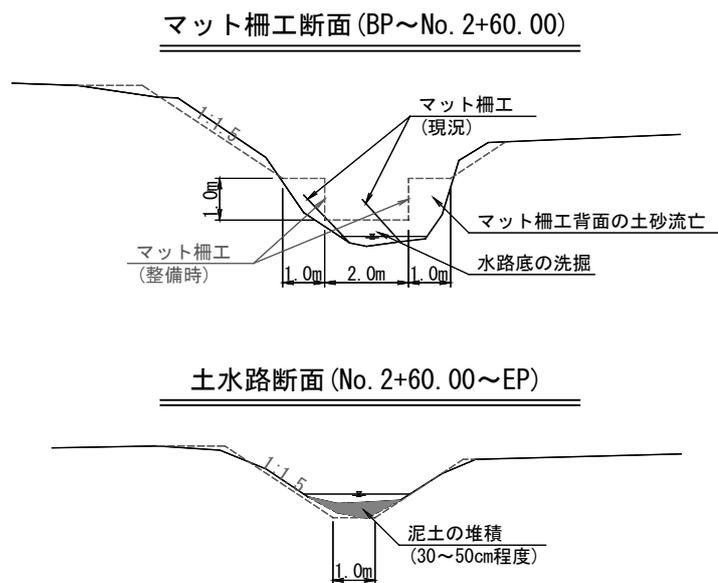
図-3 現況排水路断面図

水路断面は、本川合流点付近はマット柵工、上流部は土水路で施工されていたが、現在はマット柵工の背面及び水路底に洗掘がみられる。一方、土水路断面はほぼ当時の断面を維持しているが、沈降した泥土が30~50cm程度堆積している。

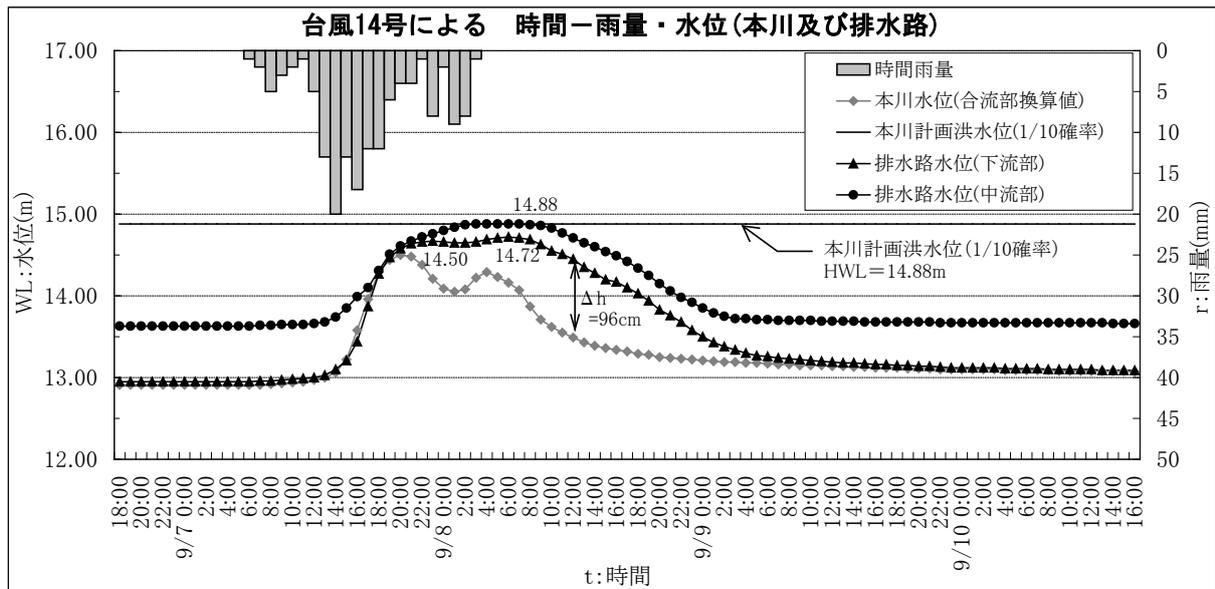
図-6 平成 17 年台風 14 号による本川と排水路のハイドログラフ

降雨前は、本川と排水路下流の水位差はほとんどなく、このときの排水路下流地点と本川の間での平均動水勾配は、 $0.019\% \approx 1/5300$ である。

降雨開始後は、本川水位の上昇と合わせるように排水路下流水位も追従して上昇する。これに対して、排水路中流部の水位上昇速度は緩慢である。7日 18:00 には下流水位と中流水位はほぼ同値を示し、排水路の水面は、湛水状態のようになる。

降雨停止後、本川水位の低下速度は速く、これに対して排水路の水位低下は緩慢である。

本川と排水路の最大水位差は、8日の AM11:00~12:00 において 96cm になる。このときの排水路下流地点と本川の間での平均動水勾配は $0.4571\% \approx 1/220$ となり、流速は約 2.3m/s と土水路の許容流速 (泥炭土:0.70m/s) を大きく上回るものとなる。

今回の実測データによれば、本川の水位低下速度が早いため、本川と排水路の動水勾配が大きくなり排水路内の流速が大きくなった。このことが土砂の流亡を誘引する大きな要因であると考えられる。

① 鉦路川流域の低平地排水路での水位観測により本川の背水影響範囲は概ね 200m で、この間の流速は概ね 2.3m/s に達することが明らかとなった。背水影響を受ける範囲の護岸の設計対象流速の採用にあたっては、洪水時の本川水位変動が排水路護岸構造に及ぼす影響を勘案した検討の必要性が示唆された。

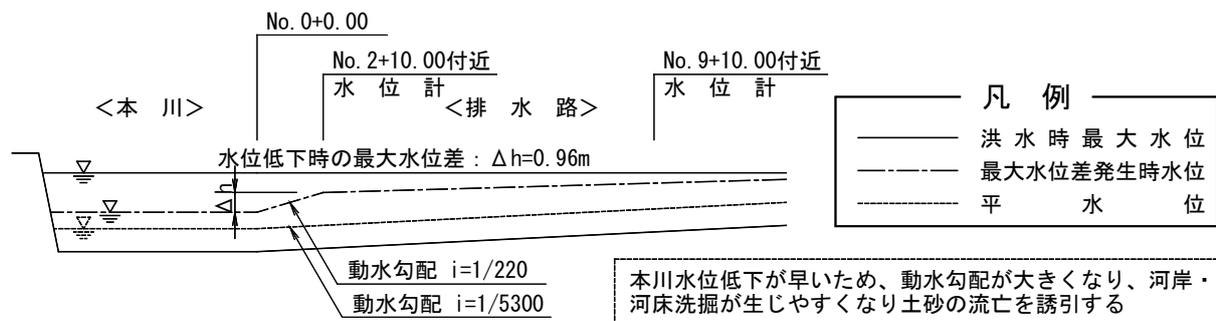
図-7 台風 14 号降雨後の水位低下時の状況概念図

また、前歴事業で施工された下流の既設マット柵工の背面土砂が洗掘され、水路断面が肥大化している状況からみても当初の予測は妥当であると判断される。
