## 低平地排水路への河川背水の影響と水路保全対策

*Detrimental Effects of River Backwater on Drainage Canal in Low-lying Area, and Possible Works for Keeping its Functions*

徳井 順<sup>†</sup> 鈴木 稔<sup>†</sup> 竹田 雄樹<sup>†</sup>  
 (Tokui Jun) (Suzuki Minoru) (Takeda Yuki)

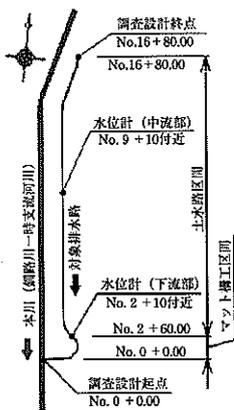
図-1 排水路概念図

調査路線は、図-1に示すように釧路川一次支流河川の最下流部に自然流下する小規模な水路で、一次整備は昭和50年代に国営農地開発事業で行われ（流域面積A=1.90km<sup>2</sup>、山地0.40km<sup>2</sup>、平地1.50km<sup>2</sup>）、現在、国

本調査では、図-1に示すように水路中流および下流2地点で平成17年9月6日～11月15日の期間、自記記録式水位計により長期連続定時水位観測を実施した。

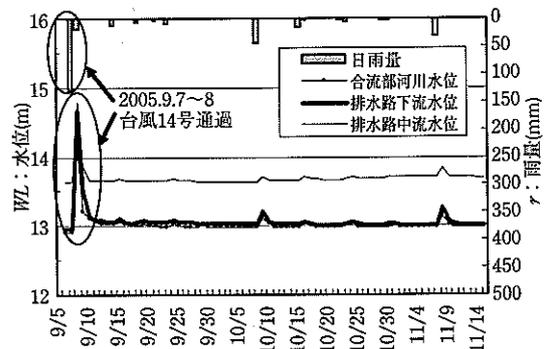
図-3 本川と排水路のハイドログラフ

観測結果は図-3に示すとおりである。

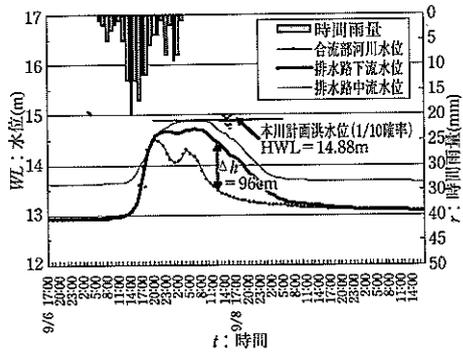
図-4 台風14号による本川と排水路のハイドログラフ

で図-4に示すとおり本川および水路の水位は大きく変動した。

降雨前は、本川と水路下流の水位差はほとんどなく、このときの水路下流地点と本川の間の平均動水勾配は、 $0.019\% \approx 1/5,300$ であった。

降雨開始後、水路下流水位は本川水位の上昇と呼応するように上昇した。これに対し、水路中流部の水位上昇速度は緩慢であり、7日18:00には下流水位と中流水位はほぼ同値を示し、水路の水面は湛水状況を呈した。

降雨停止後、本川水位の低下速度が速く、これに対し水路内の水位低下は緩慢であった。

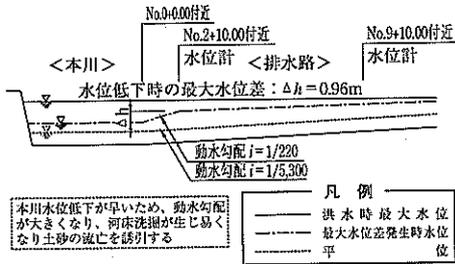
図-5 台風14号降雨後の水位低下時の状況概念図

本川と水路下流部の水位差は、8日AM.11:00~12:00において最大96cmとなった。図-5のとおり水路下流地点と本川の間の平均動水勾配は $0.4571\% \approx 1/220$ であり、定常流と仮定し平均流速を求めると、土水路の許容流速(泥炭土:  $0.70\text{ m/s}$ )を大きく上回る約 $2.3\text{ m/s}$ の結果が導かれた。

今回の観測結果によれば、本川の水位低下速度が速いため、本川と水路の動水勾配が大きくなり水路内の流速が大きくなった。このことが大きな掃流力を発生させる要因となり、一次整備で施工した下流マット柵工の背面土砂流亡と河床洗掘を発生させた主要因と推測され、水位上昇と流速増加への対策が必要と判断された。

①水位観測および現地測量結果により豪雨後の本川背水影響範囲は200m程で、この間の流速は $2.3\text{ m/s}$ に達すると予想された。低下背水範囲の護岸設計に当たっては、洪水時の本川水位変動が水路護岸構造に及ぼす流速変化等を勘案した工法検討の必要性が示唆された。
