寒冷地におけるファームポンドの冬期温度環境と凍害

(株)アルファ技研 ○北條 洋史

(独)土木研究所 寒地土木研究所 中村 和正

本報では、国営畑地帯総合土地改良パイロット事業「駒ヶ岳地区」により整備された北海道茅部郡森町(旧砂原町を含む)に位置するファームポンドにおける目視調査を主体とした現地調査結果、および寒冷地における凍害事例について述べる。

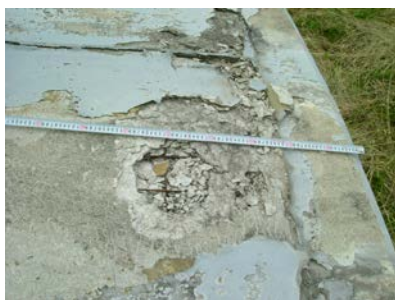
写真-1 PCタンク構造(姫川第1FP)の劣化状況

調査結果より、PC タンク構造の屋根部の止水板位置での雨水や融雪水が溜まりやすい箇所の劣化、RC 構造物の露出部や PC スラブの隅角部での凍害が原因と推定されるコンクリートのひびわれや、部分的な剥離等が見られた。また、バルブ等の付帯施設についても、全体的に錆などの腐食が進行しており、一部の施設ではバルブ類やマンホール蓋の発錆等が見られ、予防保全の観点からも早期の対応が必要と思われた。

屋根の勾配方向に流下した降雨や融雪水は、大部分が屋根外へ流去するものの、ごく一部が止水板の上側のコンクリート内部にとどまり、冬季にはこれが凍結融解を繰り返し、徐々に劣化が進んで写真-1 のような状態にいたったものと推察される。

姫川第1ファームポンドのようなドーム型のPCタンク構造では、その調整槽の大部分が地上にさらされているため、とくに冬季にさらされる温度環境に注目し、凍結融解の原因を取除く補修を行わなければならない。同タイプ形式の白川ファームポンドも同様なことが考えられ、現地調査結果では、表層モルタルの剥離までは見られないが、姫川第1ファームポンドと経過期間の長短に差はあるものの、同様な劣化状況で進行していると考えられる。このような劣化が進行しないためには、外部にわずかでも水の抜けにくい構造を作らないこと、表面被覆材および表層モルタル材は、寒冷地の気候に耐えられる材料を選定することが重要である。

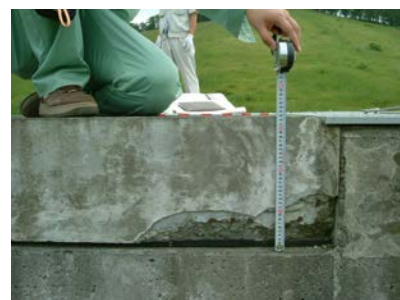
写真-2 PCスラブ(沼尻第1FP)の劣化状況

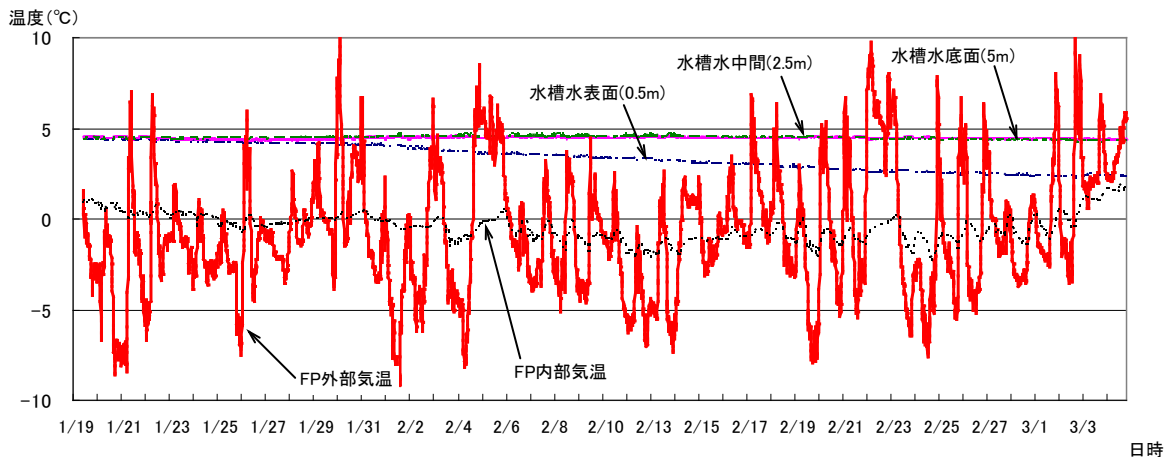
図-4 姫川第1ファームポンド温度経時変化図

(水槽水中間 2.5m と底面 5.0m はほぼ同じ水温で推移したため、グラフが重なっている)

水中部の温度は、外部気温の温度変化に追従しておらず 3～5°C 内で推移しており、日単位の変化は見られない。3 点の水温のうちでは水槽水面の値が最も低い。凍結まではいたっていない。一方、FP 内部気温は、FP 外部気温と比べ変化は微少であるが変動しており、0°C 付近を推移している。

外部気温の変化は著しく、温度がプラスとマイナスを行き来している。また、その温度の日内変動の幅は、約 20°C 程度と大きくコンクリートが湿潤状態であれば凍結と融解を繰り返していることが推定できる。

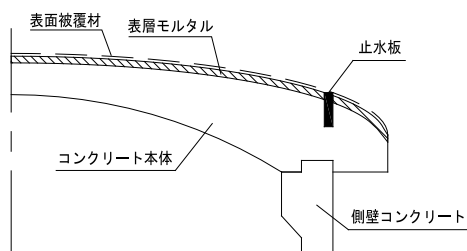
図-5 姫川第1ファームポンド構造図

PC タンク構造の姫川第1ファームポンドの屋根部は、図-5 に示すようなドーム型の形状であり、外側から表面被覆材、表層モルタル、コンクリート本体の3層構造である。冬期間の屋根部の積雪とつららの形成状況は写真-3 のとおりである。
