農業用パイプラインの鋼製異形管における腐食原因解明調査と調査手法の有効性に関する考察

株式会社アルファ技研 ○植屋 賢祐, 大津 正則

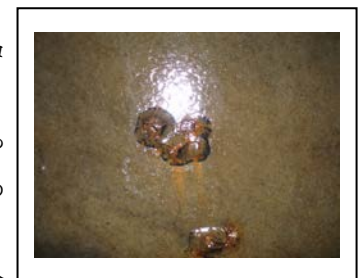
SP 管の内面は、構造を一にするスタンドに共通した「こぶ状」の錆が、コンクリート壁からほぼ 2m 前後の範囲で発生していた。(写真-1)

この錆こぶに貫通しているものがあるか否かは内面調査からは不明であったが、施工履歴やスタンドコンクリートと配管の接続状況から、経年による腐食以外に、C/S マクロセル腐食と関連する可能性も考えられた。

写真-1 SP 内面に見られたこぶ状の錆

- 錆は、管体の下半分に集中し、上半分にはほとんど見られない。
- 管体の左右では、発錆状況に差異は見られない。
- 錆の形状は、主としてこぶ状(フジツボ状)である。
- 平面状の錆も見られる。(フジツボ状の錆が発達し、塗膜とさび生成物が水流により流失した結果と推察される)

- 腐食原因として当初懸念されていた「C/S マクロセル腐食の可能性」については、間接調査から可能性「有」とする診断結果であったが、最もその疑いの強いスタンドでの外面調査より、C/S マクロセル腐食は発生していないことが確認された。このことは、土壌電気抵抗率が高く、土壌中に腐食電流が流れにくかったことが理由と推察される。
- 管内面の腐食原因は、さびの pH、蛍光 X 線分析、寒天培地平板法によるバクテリア培養試験および水質分析の結果から、通水時の浮遊物の衝突等による「ライニング材(タールエポキシ樹脂塗装)の損傷(キズ・剥離)をきっかけとした発錆」と、水と酸素の供給(溶存酸素)による「マイクロセル」および「微生物(鉄バクテリア)付着」による複合要因である可能性が高いと判断した。また、各スタンドに接続する鋼管の腐食は、腐食状況が同じであることや、施設の立地条件や管理設条件・土壌条件が同様であり、施工時期もほぼ同時期であることなどから、同一の原因によるものと判断した。
- 管外面の軽微な腐食は、敷設初期の「塗装の損傷をきっかけとした発錆」と、土中の水と酸素の供給による「マイクロセル」が主要因と判断した。
- 以上から、管内面の腐食の進行を抑え、施設の長寿命化を図るためには、既存のさびを除去するとともに、塗覆装の改善・強化により発傷を防止し、鉄バクテリアの増殖の要因を遮断することが有効と判断した。

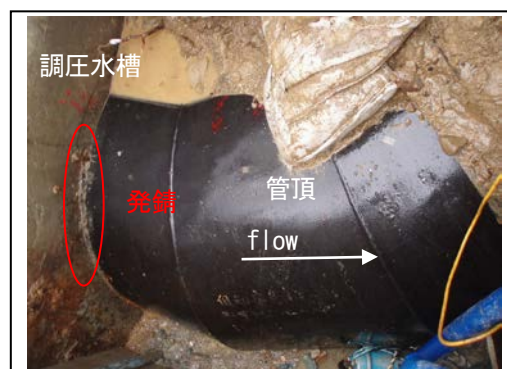
写真-2 のとおり、コンクリート躯体との接続部に僅かな発錆が認められたが、その他の範囲では塗装の劣化や発錆はなく、マクロセル腐食と思われる変状は認められなかった。接続部の発錆は、その位置や状況から施工時の塗装の剥がれやキズに起因したものと判断された。

写真-2 管外面の状況

本調査は、超音波板厚計により、掘削による外面腐食調査と併せて実施した。発錆が見られた箇所(錆を除去後に計測)を含めた上面、側面から8箇所を選定し計測したが、いずれも、管板厚は許容差のプラス側の範囲にあり($t_0=11.5\sim 11.9\text{mm}$)、発錆による明かな減肉は生じておらず、管体の構造機能は確保されていることを確認した。(規格厚 $t=11.0\text{mm}$ ⁶⁾)

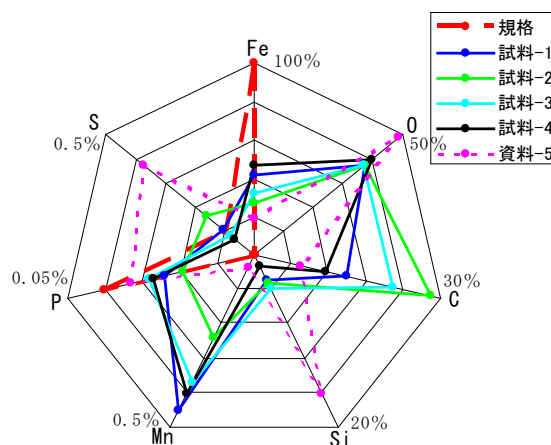
図-3 塗覆装鋼管(規格値)とさびの成分比較図

一般に、さびの成分は水和酸化物が主体であり、これには大気由来の二酸化炭素や二酸化硫黄なども含まれるため、さびの進行によって、Feの減少とC、Sの増加が予想され、同図にもその傾向が現れている。一方、塗覆装鋼管の成分に元々含まれていないMnやSiも同定された。Mnの同定は、鉄バクテリアによる水中のマンガンイオンの酸化・集積の働き⁷⁾による可能性を示唆する。なお、内面のMn量は、外面(試料-5)の10倍程度の濃度であった。

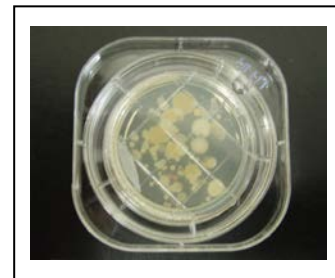
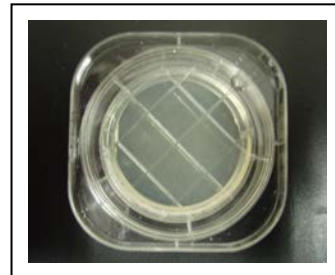
写真-3 恒温培養後の培地

写真-3 のとおり、さび部では明らかなコロニー形成が確認できた。一方、健全部はコロニー形成はほとんど確認できなかった。これは、内面腐食における微生物(鉄バクテリア等)の関与の可能性を示唆する。

a. さび部

b. 健全部
