異常降雨に備えた開水路水抜工の点検と機能保全について

藤本 嘉三 (技術士) ・ 鈴木 稔 (技術士)

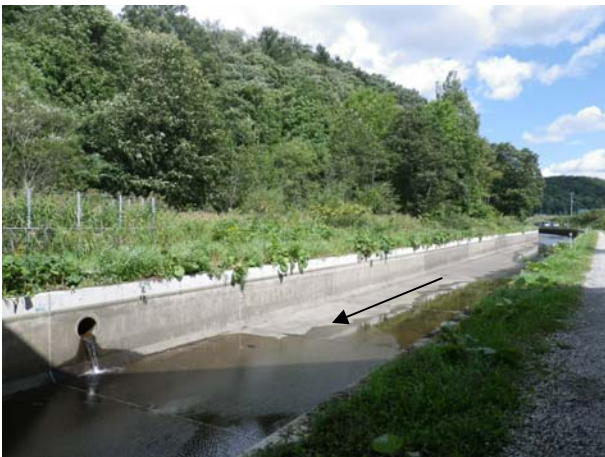
写真-1 改修前の右岸形状

水路は、底幅 7.2m、高さ 1.7mのフルーム水路で水抜工は口径φ100～φ250mmのサイドドレーンを左右両側に配置し、水路右側の一部区間山地斜面をひかえた水路である（表-1、写真-1、図-1）。水抜工は1/10確立降雨強度で設計された、水路外排水型ドレーンである。

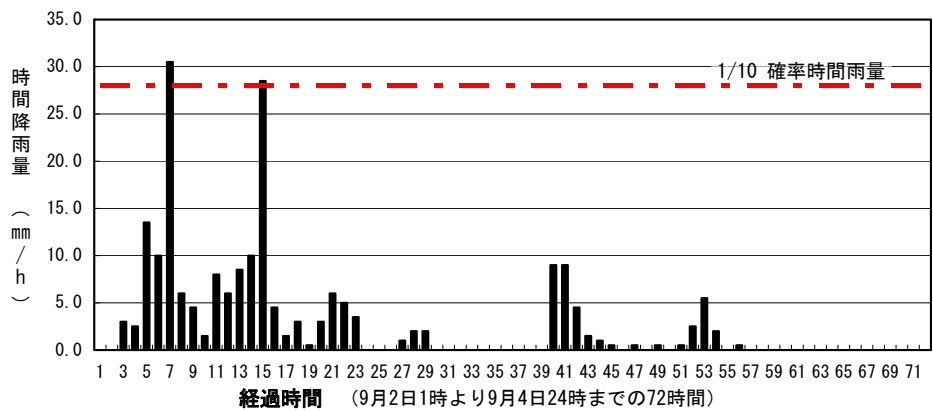
図-2 降雨経時変化図

水路落水期間中の空虚時に、設計降雨強度を超える大雨が襲来し（図-2）、地下水位が上昇して水路の浮上を招く結果となったものである。水路浮上区間は通水機能が著しく低下したため、改修が行われた。

- 1日目：日雨量 159.5mm
時間最大 30.5mm
- 2日目：日雨量 31.0mm
時間最大 9.0mm
- 3日目：日雨量 11.5mm
時間最大 5.5mm

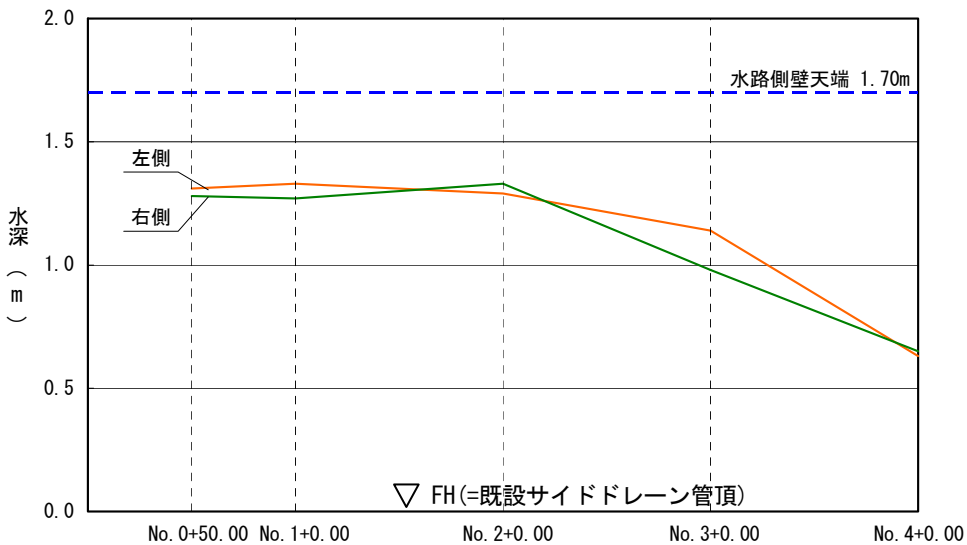
図-4 側壁背面の地下水位推定動水勾配線図

降雨後、左右のサイドドレイン点検柵の水位痕跡から推定した最大地下水位を表-2、図-4 に示す。なお、地下水位は、点検柵の水位痕跡を現地目視により確認し、柵天端からの距離を測定して求めた。この結果から、ドレイン管内の流れは図-4 のNo0+50.00～No2+0.00 に示されるようにパイプフロー（圧力水路）となっていることが示唆された。本水路右岸側には比較的急峻な山地を抱えているが、通常の降雨であれば樹木や植生がフィルターとしての機能を発揮する。

しかし、前出の豪雨は降雨強度が大きく、長時間続いたため、サイドドレインの排水能力を超えてパイプフローとなり、地下水位が異常に上昇したことが水路浮上の要因と判断された。水路左岸側は水路と併行して管理用道路が設けられており、斜面を抱える水路右側に比し集水面積は小さいが、水路基礎砂利の透水性が良いためおおむね水路右側と同程度の水位痕跡が確認されている。水位痕跡から推定した地下水位は水路浮上の許容値 $h_a=0.55\text{m}$ を超過している（表-2）。

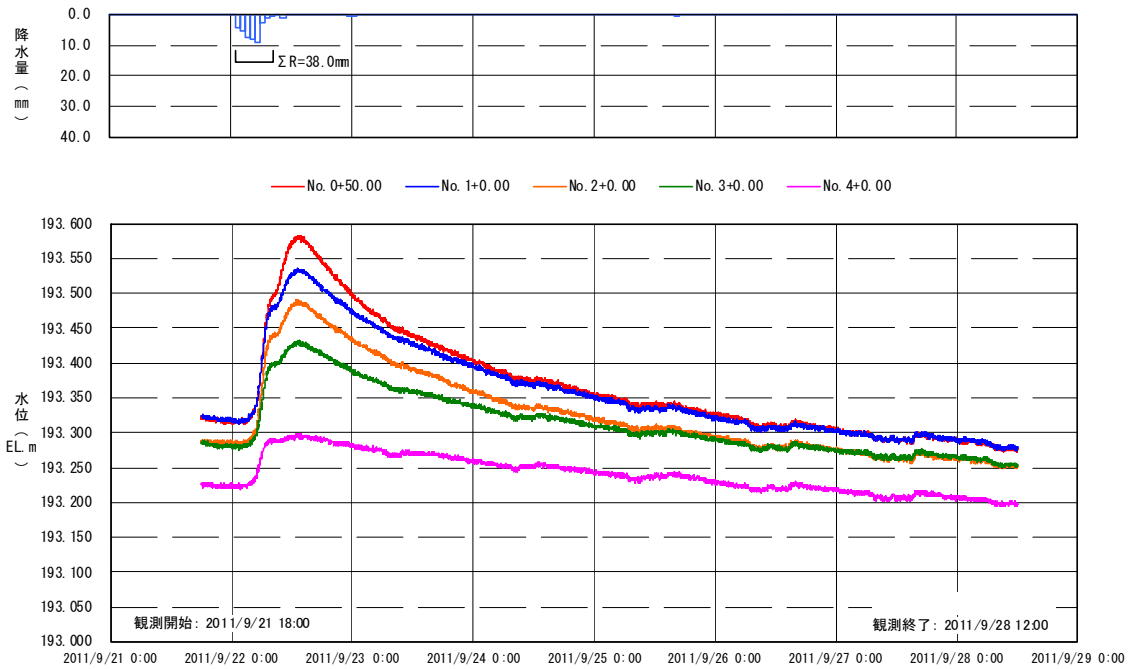
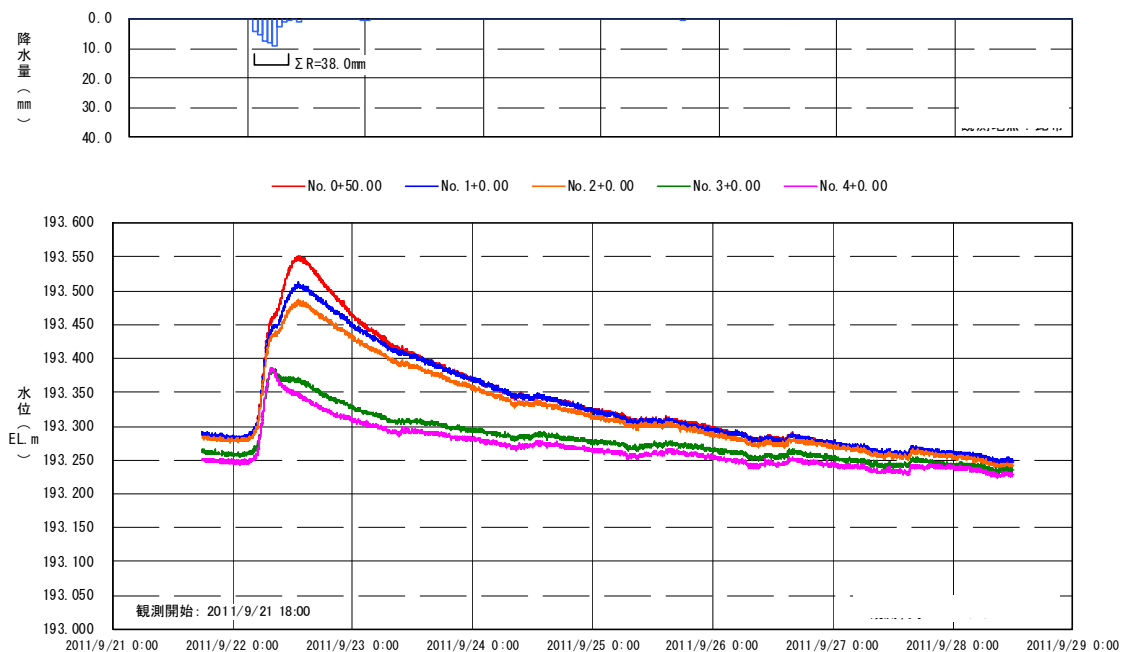
水路の浮上が確認された後、降雨による地下水位の変動状況を確認するため水路左右両側のドレーン点検柵に自記水位計を投入し水位観測を実施した。連続雨量が 38mm を観測したときの地下水位の変化を図-5、図-6 に示す。降雨量は近傍のアメダスデータによった。

上図より、降雨後の立ち上がりが高く、上流側ほど水位が高く上昇量も大きい。また、ピーク到達後の水位低下は水位上昇に比べて極めて緩慢であること、ピーク時からおおむね降雨前の状態に戻るまで4日程度要していることが分かった。このことから、前出の豪雨では地下水位が一層上昇するとともに長時間高い水位で維持されていたことが推測される。

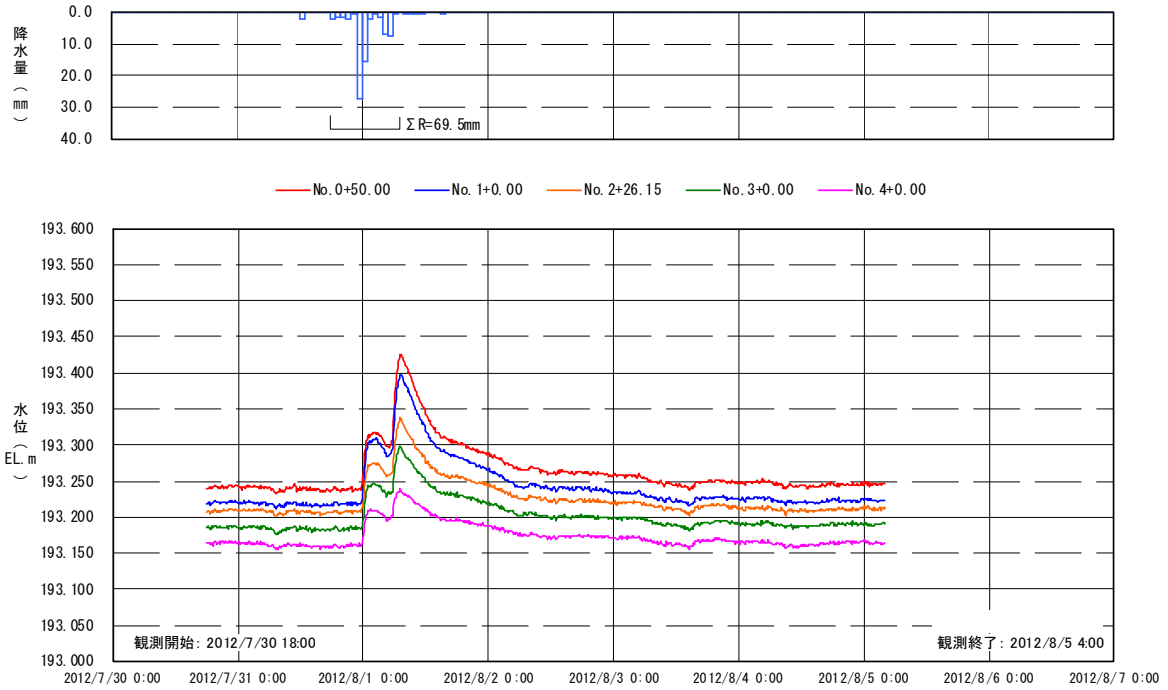
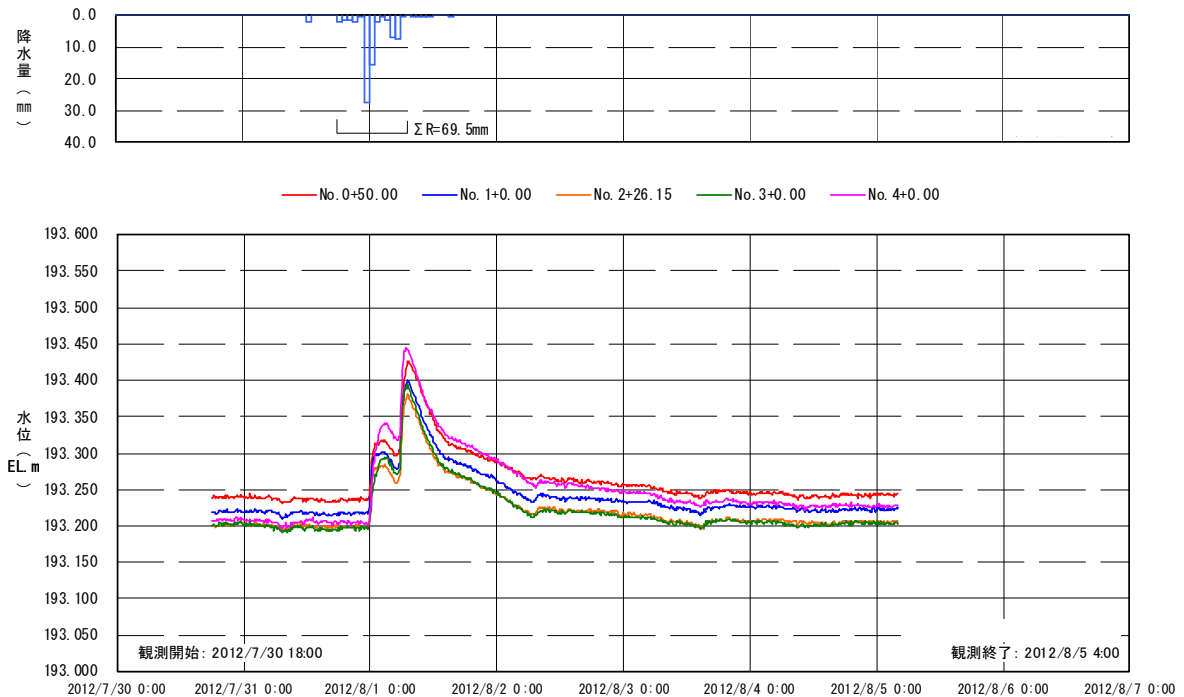
ドレーン点検柵に自記水位計を投入し、融雪後 5～8 月にかけて地下水位を観測した。降雨量は改修前と同様に近傍のアメダスデータを使用した。連続雨量が 69.5mm を記録した時の観測結果を図-7、図-8 に示す。これら水抜き工と排水施設の整備により、ピーク後の水路背面地下水位の変化（低下）は鋭敏になっている。

いま、地下水位が、ピークに達した後の 1 時間当たりの水位低下量（以下、低下速度 (cm/hr) という）を改修前後について算定すると表-3 のようである。本表より、ピーク後 6 時間後までの低下速度は改修前に比べ改修後はおよそ 2～3 倍となっている。

また、地下水位のピークから降雨前の地下水位に回復する時間も 2 日程度に短縮されている。

以上は、水路改修における水抜き工及び排水対策による効果と考えられる。

水路改修は、浮上が発生した No. 1+5.00～No. 2+25.00 までの L=120m について、No. 2+24.55 地点においてサイドドレーンを水路内排水とし、両側にウイープホールを新設。その上流側 100m 区間の既設水路に後付け式ウイープホールが設置された。また、斜面下には表面排水工が新設された。(写真-2)
