取水塔制水ゲートの腐食原因と対策工検討

Corrosion causes and countermeasures method of steel gate of intake tower

鈴木 稔
(SUZUKI Minoru)

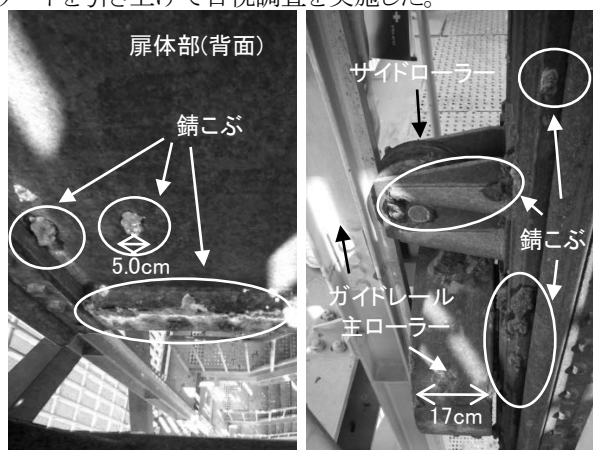
写真-1 扉体部(背面)

写真-2 ローラー部

調査の結果、錆こぶがSS材とSUS材の接続部付近を中心に点在していた(写真-1, 写真-2)。発錆箇所は特に40部材縁端部に多く見られ、深さ1.0mm程度の孔食や、部材先端部が部分的に欠損している箇所もあった。発錆箇所以外の塗装は比較的健全な状態を維持していた。

前章の結果から、錆の発生には、異種金属腐食と水質環境が影響している可能性があると考えられる。電解質の影響は少ないが、溶存酸素濃度DOが多く、一度発錆すると拡大しやすい傾向にある。このような環境を踏まえると、錆の発生は異種金属による電位差が主要因であり、微細な腐食の発生後に溶存酸素により腐食が進行して、錆状に発達するという複合的な要因であるものと推察される。また、今回調査対象としたゲートは通年で使用しているため、電気回路の形成が長期間にわたり

要する。現場塗装では膜厚管理とともに、狭小部の素地調整や、塗装むらの懸念も想定される。腐食箇所がSUS材に近い部材縁端部に集中していること、電位差が比較的小さく、腐食電流も小さいこと、さらに経済性、施工性よ

り、電源設備が不要である電気防食工法(流電陽極方式)が妥当な対策工と判断した。流電陽極方式は、金属のイオン化傾向の高低を利用したもので、鉄よりイオン化傾向の高い金属を鉄とつなぎ、鉄がイオン化(腐食)するのに代わって、それらの金属がイオン化することにより鋼材の腐食を防ぐものである。電気防食工法の外部電源方式は電源設備、配線等の構成部品が多く、高コストとなるため比較工法から除外した。

本取水塔地点の水質は淡水(高抵抗環境:抵抗率9900Ω・cm)であるため陽極材にはMg合金陽極が有効となる³⁾。Mg合金陽極は小型のものでは1個2,000円程度と安価である。陽極材の寿命は環境条件や塗装グレード等により変化する。比較的単純な構造物では設計段階で寿命設定している場合もあるが、取水塔のように複雑な構造で、扉体もSUS材のボルト・ナットが使用されていることを考え、設置位置はSUS材の周辺に設定するのが効果的であると判断した。流電陽極電池の設置位置はローラー(SUS材)位置近傍の8箇所を選定した。

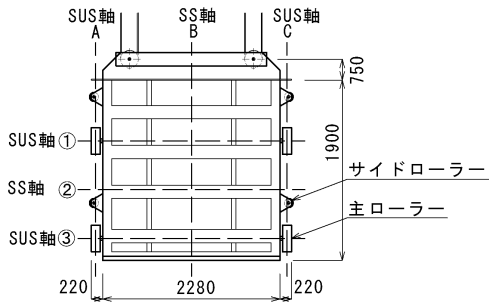
図-1 電位計測の測線

電位の測定は海水塩化銀電極とデジタルマルチテス70ターを用い、図-1に示す測線で計測した。

測定結果を表-2に示す。中性環境中での自然電位は、SS材の-450~-650mVに対し、SUS材(鉄FeとニッケルNi、クロムCrの合金)は-280mmV程度²⁾と貴である(相対的に電位が高い)。計測結果はSUS材とSS材が合成された電75位差を計測したものであるが、SUS軸がSS軸に対して貴となる傾向が認められた。

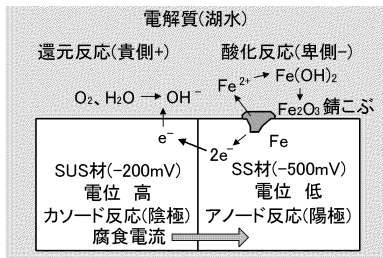
図-2 腐食の電気化学モデル概念図

電流は、電位の高いSUS材から電位の低いSS材に流れ、続いて金属表面より電解質中に電流が流れて金属表面で腐食回路を形成しているものと考えられる。(図-2)。なお現地計測結果では一部にSUS軸と、SS軸の電位差傾向が異なる結果も得られ(表-2の※印)、これはSS材の影響を受けたものと推察されるが、原因は確認できていない。
