山間地におけるパイプラインの漏水調査手法の評価

－ 調査手法の高度化に向けて －

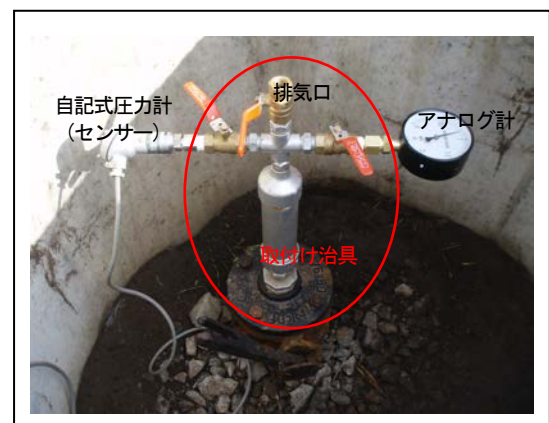
写真-1 治具と圧力計の設置状況

なお、水圧計は、現地に合わせた治具を準備して設置した(写真-1)。治具には三口を設け、一つは目視監視のためのアナログ計を、もう一方には、詳細な経時変化を記録するための自記式圧力計を取付け、残る一つは排気口とした。

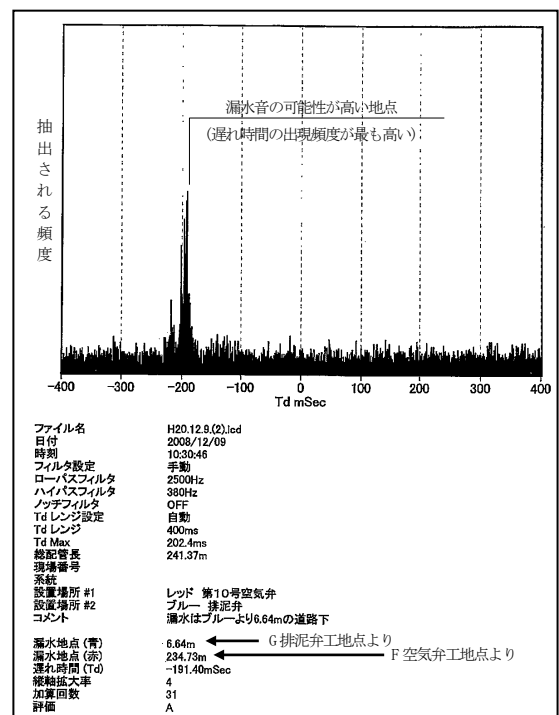
図-9 相関調査の結果(区間 2)

G 排泥弁工と F 空気弁工を利用した調査から、漏水地点(音源)は、G 排泥弁工のセンサーから下流に L=6.64m の位置、F 空気弁工のセンサーから上流に約 L=234.73m の位置という結果が得られた(図-9)。

F 空気弁工への伝播時間に対する G 排泥弁工への伝播時間の遅れ時間が (Td) である。

図-9 のとおり、Td = -191.40 ms(ミリ秒)となる頻度が、その他の Td に対して突出して多い。これは、管水路に伝わる音源が、当該 Td となる位置に存在する可能性を示唆する。

2 点間の総配管長 L=241.37m、φ250mm のダクタイル鉄管における音の伝播速度 v=1,191m/s として、F 空気弁工から漏水地点までの距離 d は以下のとおり算定される。

$$d = \frac{L - v \cdot Td}{2}$$

$$= \frac{241.37 + 0.19140 \times 1191}{2}$$

$$= 234.7(m)$$

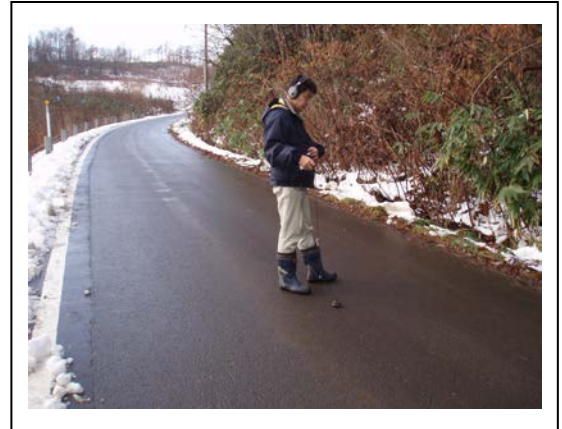
写真-4 漏水探知機による音聴調査状況

漏水探知機および音聴棒を用いた音聴調査を実施した。(写真-4)

調査範囲は、関連法で絞り込んだ区間を含む、約 5m 区間を対象とした。

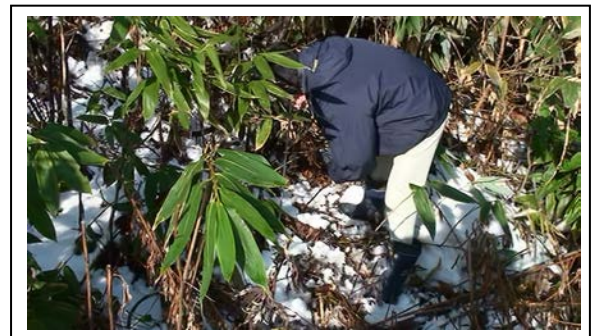
写真-5 音聴棒による音聴調査状況

漏水探知機による音聴調査から、漏水箇所は、排泥弁分岐点より 6m 程度下流地点の可能性が高いと判定した。なお、当該地点付近における音聴棒による調査では、管体に伝わる流水音を確認できた。(写真-5)
