農業用パイプラインにおける鉄鋼系管路の腐食と要因調査の事例

植屋 賢祐 柿下 大 阿部 良平

本報告は、これまで当社が経験したパイプラインの機能診断調査の中で、漏水が確認された鉄鋼系管路における自然腐食、とくに、コンクリート構造物との接続や地下水変動などの構造・環境条件を遠因とした「外面腐食」、加えて、塗装劣化に起因すると考えられた「内面腐食」について調査事例を報告する。

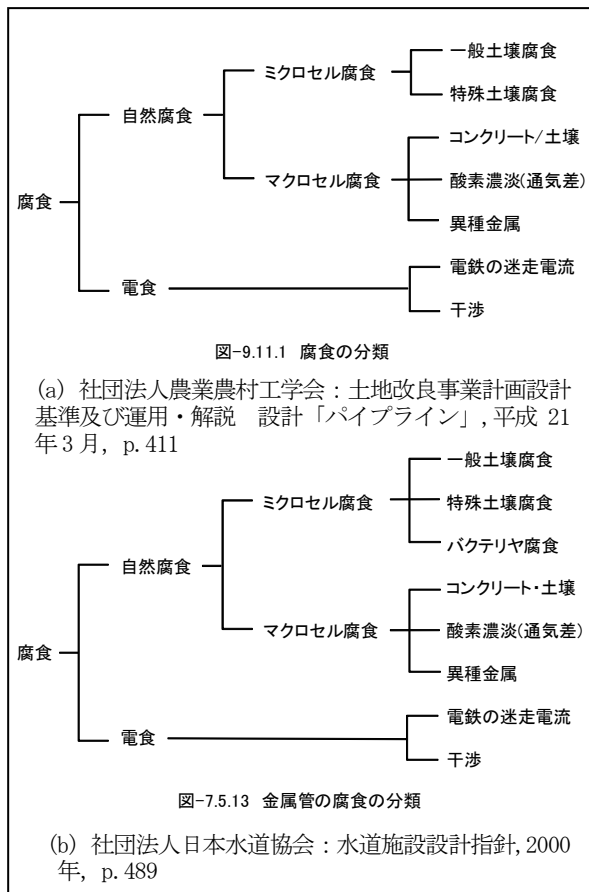
図-1 鉄鋼系管路の腐食の分類

土中に埋設された鉄鋼系管路の腐食は、土地改良事業計画設計基準及び運用・解説 設計「パイプライン」(以下「設計基準」という。)によると、**図-1(a)**に示すとおり「自然腐食」と「電食」に大別される。さらに、自然腐食は「マイクロセル腐食」と「マクロセル腐食」に分類され、前者は2種類、後者は3種類の腐食形態に分類される。また、社団法人日本水道協会の水道施設設計指針によれば、マイクロセル腐食に“バクテリア腐食”の形態が加わる(**図-1(b)**)。

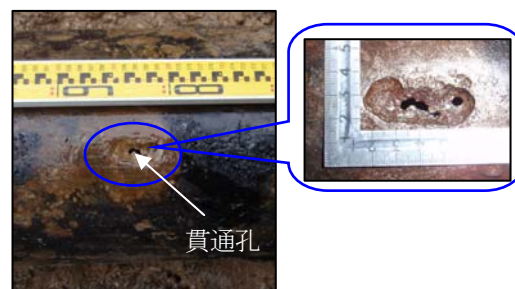
写真-1 漏水を生じた貫通孔

写真-1は、外面腐食により漏水を生じた事例である。当該箇所は、造成から20年余りを経過した斜面部に敷設される鋼製直管(φ250mm)である。腐食は、法尻のスラストブロック(無筋)から下流約3mの鋼製管の範囲で発生しており、上流側のダクタイル鋳鉄管(DCIP)に腐食は見られなかった。また、下流約20mに位置する法肩部のスラストブロック接続部付近に腐食は見られなかった(図-2)。

漏水箇所は、静水圧で0.7MPaの内水圧がかかる位置で、毎秒1リットル程の漏水があった。

当該箇所は、外面の防食対策として施工当初にアスファルトビニロンクロスによる被覆が施されていた。写真-1は、スラストブロックから2.85m下流の斜面部に生じた貫通孔であり、これより法尻スラストブロック側では、外観上、被覆に損傷などが見られない部分を剥がしたところ、次頁の写真-2のような孔食が確認された。

事例の「(1) 鋼製直管」における腐食要因は、C/S マクロセル腐食および通気差マクロセル腐食の可能性が「極強」と判定された。これは、コンクリート(スラストブロック)との接続や腐食箇所付近の地下水位変動の状況など、主として構造・環境条件が影響した結果と推察される。

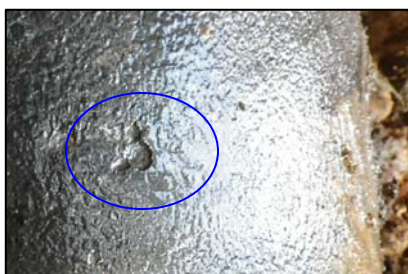
写真-3 ダクタイル鋳鉄管(短管)の孔食

写真-3は、貫通(漏水)には至らないものの、鉄筋コンクリート製(RC)の弁室から1mほど下流のダクタイル鋳鉄管(短管)に生じた孔食の事例である。腐食深さは5mmほどである(塗装含む)。

なお、上記の2箇所は、いずれも造成から25年を経過していた。

事例の(2) ダクタイル鋳鉄管と(4) 継手ボルト・ナットは隣接する箇所であり、腐食要因は土壌の腐食性、C/S マクロセル腐食および通気差マクロセル腐食の可能性が「極強」と判定された。これは、コンクリート(RC 弁室)との接続や腐食箇所付近の地下水位変動の状況など、主として構造・環境条件が影響した結果と推察される。

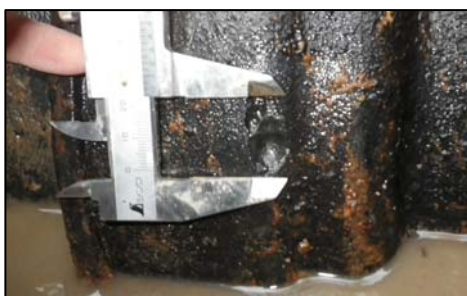
写真-4 ソケット継手部の腐食

写真-4は、これとは別の箇所でRC弁室に接続するダクタイル鋳鉄管のソケット継手に見られた孔食である。腐食の深さは5mmほどである。

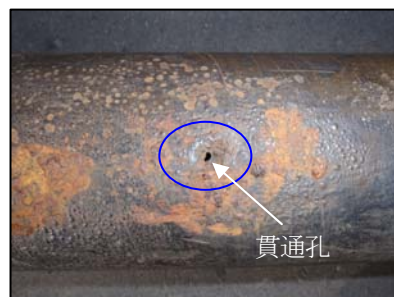
写真-5 立上げ鋼管の貫通孔

写真-5～写真-7は、造成から20年余りを経過した空気弁工の腐食事例である。

80mm)に貫通孔を生じていた(写真-5)。立上げ鋼管は、全周に塗装の劣化が見られ、赤錆の付着も見られた(写真-6)。とくに、溶接部では、錆がこぶ状に生じていた(写真-7)。

事例の「(3) 空気弁工鋼管」における腐食要因は、通気差マクロセル腐食の可能性が「極強」と判定された。これは、コンクリート接続はなく、鉛直方向に配管される構造条件が影響した結果と推察される。

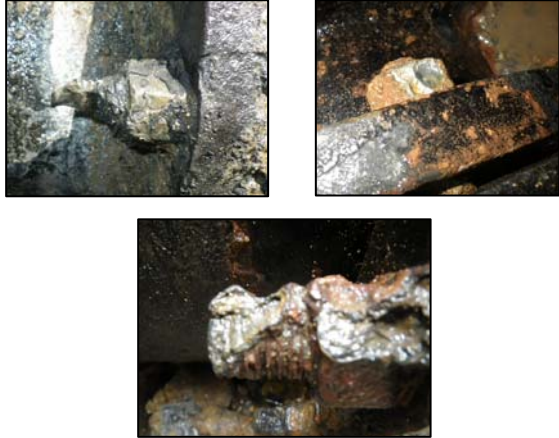
写真-8 継手部のボルト・ナットの減肉

次頁に示す写真-8は、前掲した写真-3に隣接する継輪とフランジの継手部のボルト・ナットに生じた腐食である。本施設は、造成から20～25年を経過していた。

ボルト・ナットの材質は、鋼製あるいはダクタイル鋳鉄製である。ボルト・ナットにこのような腐食を生じる理由としては、加工による電位の低下、塗膜のムラ、施工時の塗装の傷みなどに起因したマクロセル腐食が言われる。¹⁾

継手部のボルト・ナットに写真のような腐食が生じると、ボルトの締め付けに緩みを生じて漏水に至る可能性がある。

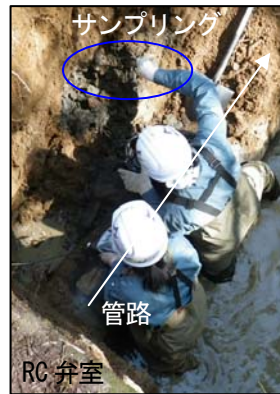
写真-9 土壌サンプリング

写真-9は、土壌サンプリングの様子であり、配管と接している土壌を15cm×15cm×15cm角に切り取ってポリエチレン袋に入れて持ち帰り、室内試験に供した。²⁾

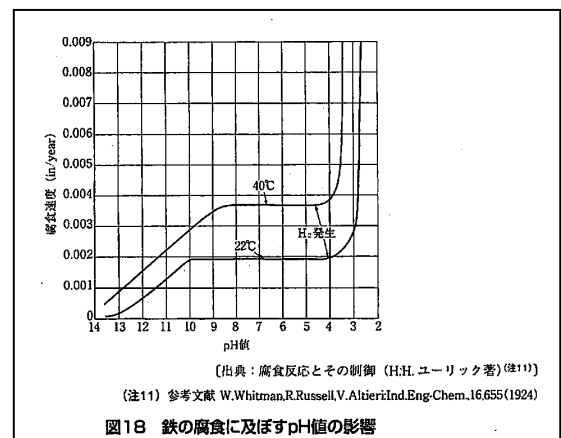
図-3 水のpH値と腐食速度の関係

pH値と溶存酸素量については、鉄の腐食との関係が示される。pH値は、水温により区分されるが、いずれもpH4より酸性が強くなるにしたがって腐食は激しくなっていく(図-3)。一方、溶存酸素量は、10～15ml/Lの間で最大の腐食速度を示す(図-4)。

事例に示した腐食箇所の地下水は、いずれも溶存酸素量が6~7ml/Lで腐食速度はやや高めであるものの、pH値はpH6~7の中性を示し腐食性は強くない範囲にあった。

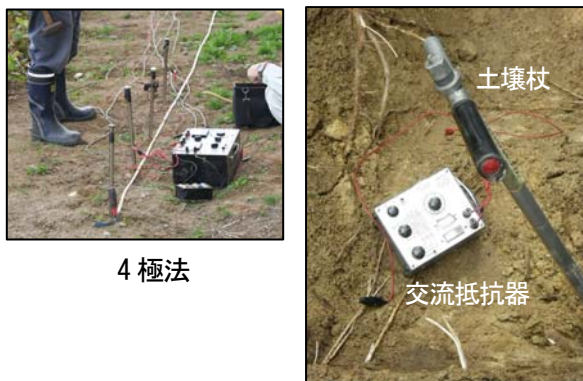
写真-11 土壤抵抗率調査の様子

土壤抵抗率の測定方法には、現地計測の「4極法」、「土壤杖法」およびサンプリング試料を用いる「土壤箱法」がある。写真-11は、地上部からの4極法および試掘時の土壤杖法の状況である。

事例に示した腐食箇所の土壤抵抗率は、いずれも3,000~5,000Ω・cmを示し、腐食性は「中」程度であった。

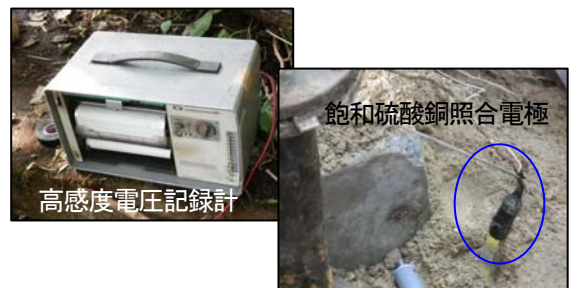
写真-12 管対地電位調査の様子

写真-12は、管路の腐食状況確認のための試掘(外観調査)に併せて、主として土壤の腐食性とC/S マクロセル腐食の可能性の判定を目的に、管対地電位調査を行った状況である。

事例に示した腐食箇所の管対地電位は，いずれも-0.4~-0.5Vであり，土壌の腐食性はやや激しい~中の範囲で，C/S マクロセル腐食は形成されていないと判定できる範囲であった。

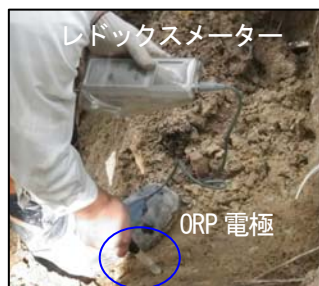
写真-13 酸化還元 (Redox) 電位調査の様子

写真-13 は，管路の腐食状況を目視調査するための試掘に併せて行った酸化還元電位調査の状況である。

先の事例に示した腐食箇所の酸化還元電位は，いずれも200~400mVであり，嫌気性腐食の程度は中~軽微の範囲であった。

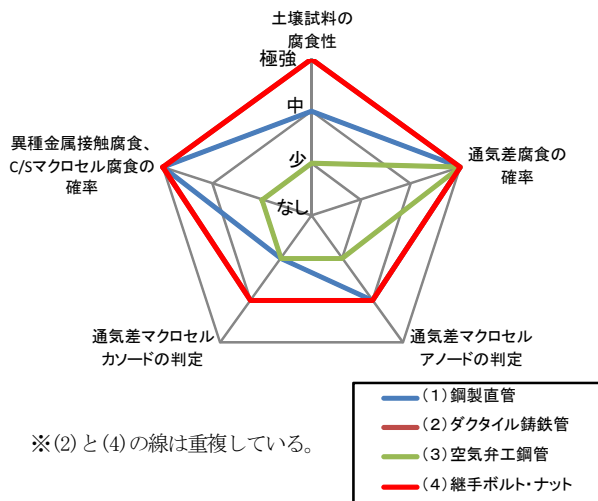
図-5 DINによる評価事例

腐食事例の各箇所について，DIN による評価を次頁の図-5 に示す。なお，関係する調査項目については，前掲の表-3 を参照されたい。

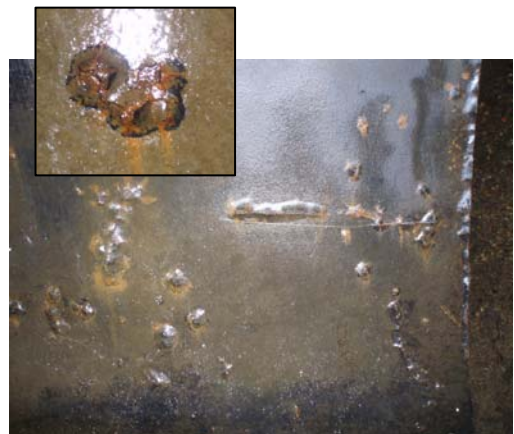
写真-14 鋼製管の側面の腐食

写真-14 は、管水路途中の調圧スタンドに接続する水輸送用塗覆装鋼管(φ1500mm。以下「塗覆装鋼管」という。)の内面に生じた腐食であり、造成から 25 年余りを経過した時点の現地調査で確認した。

当該施設は、水田かんがい用であり、かんがい期は河川より取水して通水される。非かんがい期は通水停止により落水されるが、この際、当該パイプラインの上流に接続する函渠からドレーン排水が流入するため非満流の流水を生じていた。

腐食は、底部から側部に集中し、上部にはほとんど見られず、こぶ状に隆起していた。

内面腐食の要因は、上記の結果に、水の腐食性が低いことや、こぶ状の隆起が未だ小さい箇所では塗膜に傷痕のようなものが見られることなどを勘案して、塗装の損傷に起因し、腐食の進行に微生物が関与するマイクロセル腐食(バクテリア腐食)の可能性が高いと判定した。

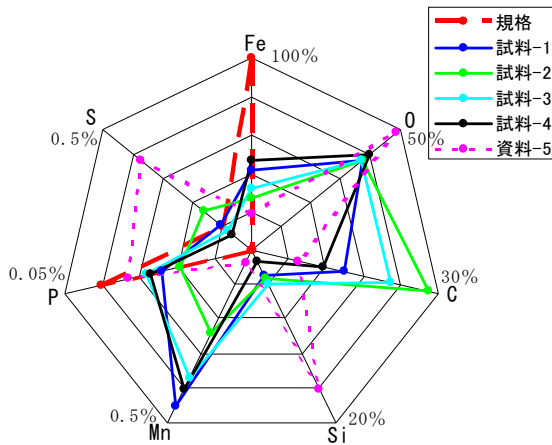
図-6 塗覆装鋼管の規格値とさびの成分比較

図-6は、現地より採取した腐食生成物と、元の塗覆装鋼管（JIS G 3443 規格）との化学成分の比較である。

JIS 規格によれば、塗覆装鋼管の化学成分は、鉄(Fe)のほか、リン(P)、硫黄(S)および炭素(C)である。圧力配管用炭素鋼鋼管とは異なり、ケイ素(Si)とマンガン(Mn)を含まない。

一般に、さびの成分は水和酸化物が主体であり、これには大気由来の二酸化炭素や二酸化硫黄なども含まれるため、さびの進行によってFeの減少とO, C, Sの増加が予想され、同図にもその傾向が現れている。一方、塗覆装鋼管の成分に元々含まれていないMnやSiも同定された。

微生物の培養試験から、管内面の腐食部における微生物の存在、および健全部との相違が確認された。これは、腐食生成物の成分分析によるMnの同定を併せると、鉄バクテリアによる水中のマンガンイオンの酸化・集積の働き³⁾の可能性を示唆する。ただし、今回行った培養試験は、微生物の存在の有無を確認するための簡便手法であり、当該試験のみから細菌の種類を特定できるものではない。

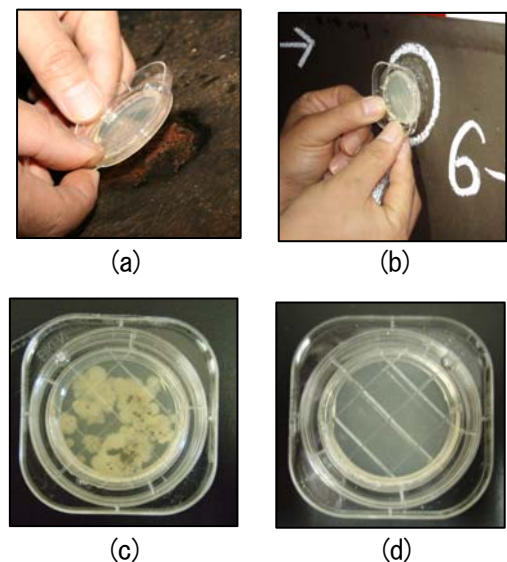
写真-15 管内撮影状況(鋼管)

写真-15は、現地より採取した試料による微生物培養試験の状況である。本管水路は、好気性の環境にあること、および上流に接続する函渠区間

からドレーン排水(地下水)の流入があることから、錆の成長に参与する好気性細菌として、鉄バクテリアの関与が考えられた。

調査方法は、微生物腐食の実験・解析法の簡便法とされる「寒天培地平板法」³⁾である。市販の寒天培地(ぺたんチェック:栄研器材社)を用いて、現地でさび部(被検体)に寒天培地を付着(写真-15(a))させた後、36°Cで48時間の恒温培養を行い、コロニーの発生状況を確認した。この際、比較のため、健全部を被検体(塗装下の金属面)とした試験を併せて行った(写真-15(b))。

さび部では明らかなコロニー形成が確認できた(写真-15(c))。一方、健全部はコロニーの形成はほとんど確認できなかった(写真-19(d))。
