低平地排水路整備における本川水位変動の背水影響の留意点について

株式会社 アルファ技研 徳井 順
鈴木 稔
○ 竹田 雄樹

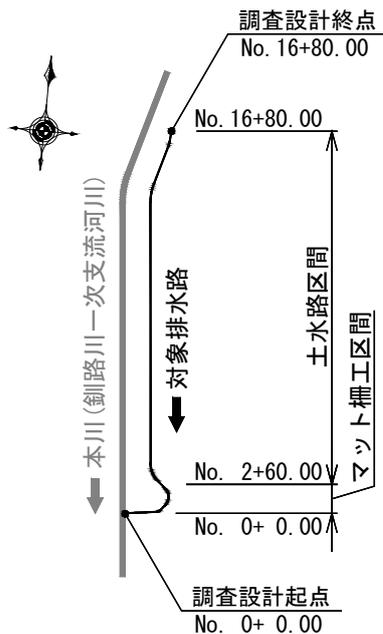
図-2 排水路概念図

水路断面は、本川合流点付近はマット柵工、上流部は土水路で施工されていたが、現在はマット柵工の背面及び水路底に洗掘がみられる。一方、土水路断面はほぼ当時の断面を維持しているが、沈降した泥土が30~50cm程度堆積している。

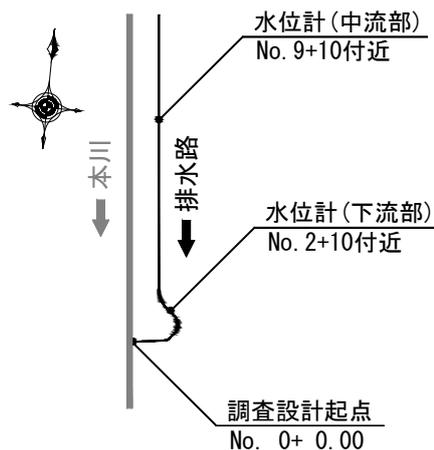
図-4 水位計設置位置図

排水路の水位観測は、排水路下流の洗掘部上流端と中流に各1箇所、計2箇所において水位計とデータロガーにより毎正時データを計測した。水位計設置位置を図-4に示す。

【観測位置】 排水路の下流部：No. 2+10 付近

中流部：No. 9+10 付近
