農業用パイプラインの鋼製異形管における腐食原因解明調査と調査手法の有効性に関する考察

株式会社アルファ技研 ○植屋 賢祐, 大津 正則

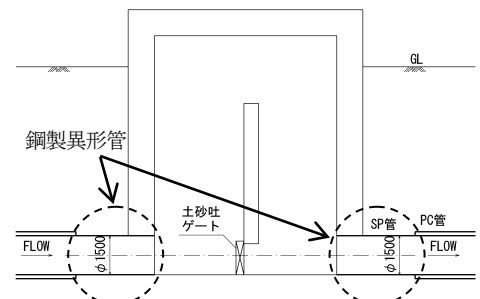
図-1 調圧水槽の概略図

管水路は、取水口から函渠を経て接続する、口径 1,500mm, 延長 L=1.9km, 最大水圧 0.07MPa(動水圧)のオープンタイプパイプラインである。構造は、主として RC 管で構成され、管水路の途中 7 箇所を設置されたスタンドの上下流は「鋼製異形管」(以下 SP という)で接続されている。このうち、6 箇所のスタンドは構造を一にする施設である。(図-1)

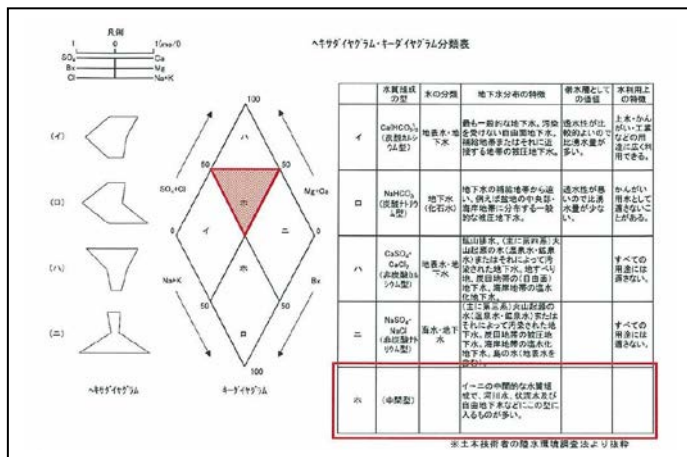
図-4 キーダイアグラム分類表

水の腐食性は、図-4 の「キーダイアグラム分類表」を用いて評価した。各地点の水質成分は類似し、いずれも「中間型」に分類された。中間型は、鋼材の腐食因子である硫化物や塩素系化合物が少なく、腐食性が小さい水質である。

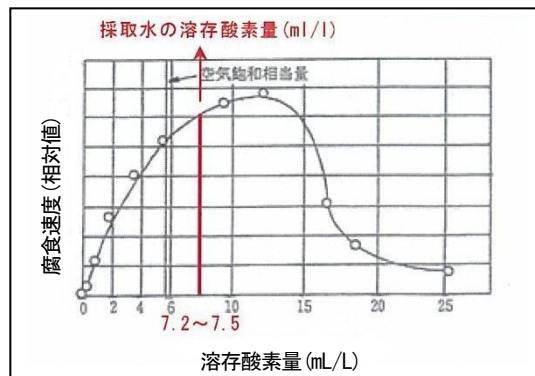
図-5 溶存酸素量と腐食速度の関係

溶存酸素量は、1気圧、採水時の水温で気体換算した値が7.2~7.5mL/Lであった。この場合、図-5⁸⁾によれば、やや腐食速度が速くなる可能性があるかと判断される。
