異常降雨に備えた開水路水抜工の点検と機能保全について

藤本 嘉三 (技術士) ・ 鈴木 稔 (技術士)

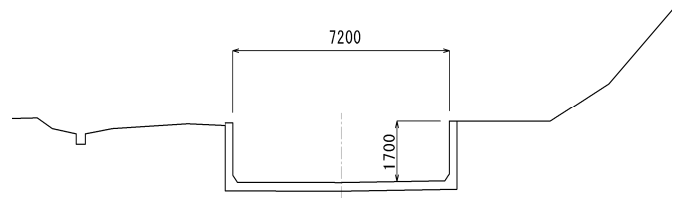
図-1 水路の横断形状（山地部）

水路は、底幅 7.2m、高さ 1.7mのフルーム水路で水抜工は口径φ100～φ250mmのサイドドレーンを左右両側に配置し、水路右側の一部区間山地斜面をひかえた水路である（表-1、写真-1、図-1）。水抜工は1/10確立降雨強度で設計された、水路外排水型ドレーンである。
